INSPECCIÓN DE OBRA PÚBLICA

Municipalidad de Cauquenes

Número de Informe: 820/2019
5 de marzo de 2020

INFORME FINAL N° 820, DE 2019, SOBRE
INSPECCIÓN A LAS OBRAS DEL
CONTRATO "CONSTRUCCIÓN PARQUE
RÍO TUTUVÉN, CAUQUENES, CÓDIGO
BIP N°: 30.125.331-0", A CARGO DE LA
MUNICIPALIDAD DE CAUQUENES.

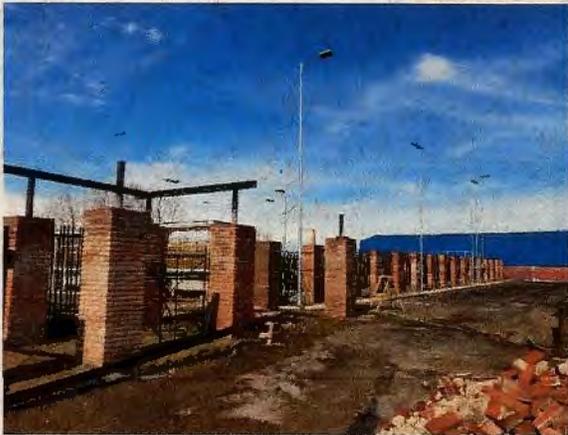
Fotografía N°	1	Fotografía N°	2
Fecha captura	30 de julio de 2019	Fecha captura	30 de julio de 2019
Contenido	Estado de avance del acceso principal, no se observa la concreción la partida 4.8.7 Letras Metálicas Parque.	Contenido	Ítem 5.2 Sistema de Riego no se encuentra terminado, pese a lo informado en E.P 5.

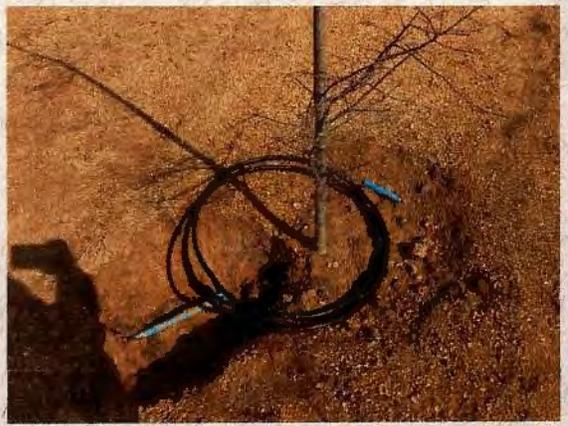
Fotografía N°	3	Fotografía N°	4
Fecha captura	30 de julio de 2019.	Fecha captura	14 de agosto de 2019.
Contenido	Ítem 5.2; Sistema de Riego no se encuentra terminado, pese a lo informado en E.P 5.	Contenido	Pese a lo validado por la ITO en EP 5, el Ítem 5.1.2.3 Herbáceas Perennes, no se encuentra terminado.

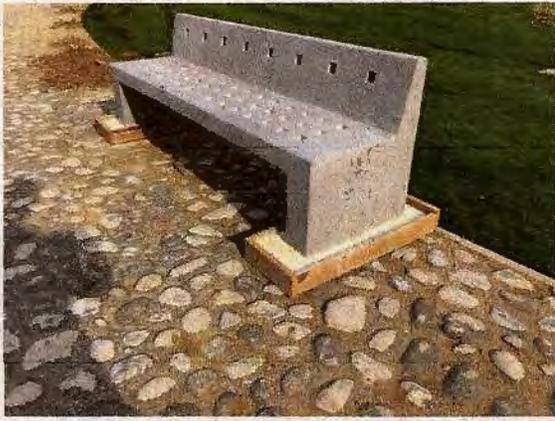
Fotografía N°	5	Fotografía N°	6
Fecha captura	14 de agosto de 2019.	Fecha captura	30 de julio de 2019
Contenido	Partida 4.1.1 Escaños con Respaldo, fue informado con avance del 100% en E.P 5, pese a que su afianzamiento fue concretado al 14 de agosto de 2019.	Contenido	Pese a lo informado en E.P 5, la partida 3.1.4.2 Bolón 3"-5", informado con un avance del 100% presentaba zonas sin terminación.

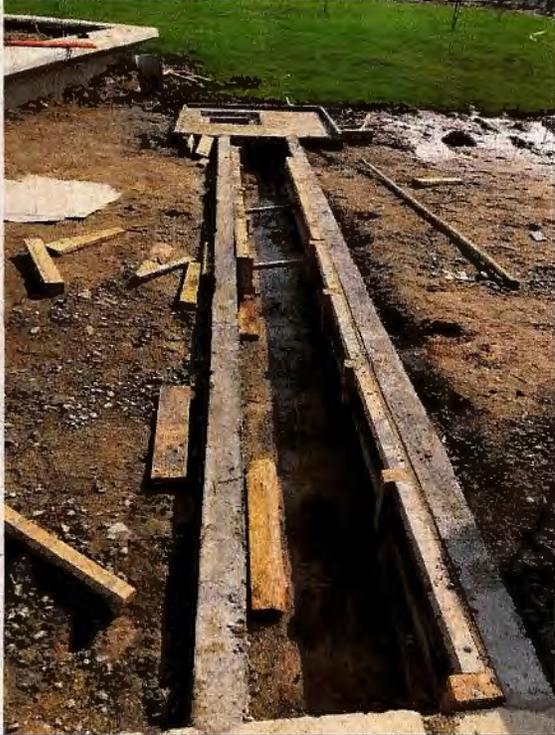
Fotografía N°	7	Fotografía N°	8
Fecha captura	30 de julio de 2019.	Fecha captura	14 de agosto de 2019.
Contenido	Partida 5.4.1 Drenes, fue informada como terminada al 100% en E.P 5, pese a ello, a la fecha, aun se advierten trabajos en ejecución.	Contenido	Lomaje cuya altura resulta inferior a lo establecido en el proyecto. Ubicación eje C, entre ejes 7 y 10.

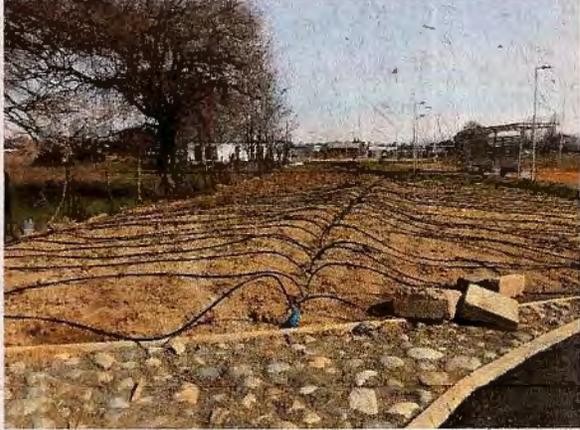
N°	PARTIDA/ ACTIVIDAD/ MATERIA	DETALLE	HALLAZGO	NORMA VULNERADA	RESPALDO
1	Rellenos Lomas. (4.831 m ³)	Las lomas que se formarán sobre los escombros del terremoto, están especificadas en los planos de arquitectura y paisajismo, ver detalle de construcción. Deberá cuidarse especialmente que el tamaño de los escombros no sobrepase los 30 cm, debiendo haberse "triturado" los de mayor tamaño, además deberá ser retirado todo material tóxico, cementos o basuras que no correspondan con un jardín de espacio público.	<p>De la inspección practicada, se observó que los lomajes -elevación de terreno- del sector sur del parque; particularmente en el eje C, entre ejes 7 y 10, presentan -in situ- una altura menor a la proyectada en los antecedentes técnicos del diseño, según "Cortes de arquitectura", siendo del caso agregar que, la altura de dicha loma fue contemplada en 1,85 metros, no obstante, en el lugar se aprecia una altura no superior a 1 metro.</p> <p>Lo anterior, cobra relevancia -en la especie- si se considera que, de los antecedentes tenidos a la vista, no se advierte la aprobación de una disminución de las cantidades de obras de tal partida.</p>	Numeral 2.1.8.1, de las Especificaciones Técnicas -EETT-, Planta General de pavimentación y Cortes de Arquitectura Lámina N° 18, todos aprobados mediante el decreto exento N° 8.452, de 2018, de la Municipalidad de Cauquenes.	Anexo N°3, Fotografía N° 8.

N°	PARTIDA/ ACTIVIDAD/ MATERIA	DETALLE	HALLAZGO	NORMA VULNERADA	RESPALDO
		de altura, según copia de correo que acompaña a su respuesta.			
	CONCLUSIÓN	<p>Sobre lo expuesto, resulta del caso precisar -en primer lugar- que la normativa que observada corresponde tanto al numeral 2.1.8.1 de las mentadas EETT (apartado Estructura Lomas) y a los planos de; cortes de arquitectura y planta general de pavimentación del proyecto en estudio, por ser parte de las obligaciones contraídas por el contratista, en conformidad al pliego de condiciones del contrato a suma alzada examinado y que definen, en conjunto, las características del lomaje en cuestión.</p> <p>En tales condiciones, de los antecedentes aportados por el municipio, se confirma que la ITO se encontraba en conocimiento que, según planimetría, los lomajes presentaban "alturas de 1,8m y más", efectuando incluso, durante la ejecución de la obra, consultas respecto de la disminución de dichas alturas, sin constar el motivo de dicha solicitud.</p> <p>Puntualizado lo anterior, cabe mantener lo objetado, puesto que lo aportado por el municipio no hace más que corroborar el hecho de que los lomajes en cuestión (sector sur del parque, particularmente en el eje C, entre ejes 7 y 10), fueron ejecutados de forma diversa a la proyectada, sin que conste las razones de interés público que sustentan técnica y/o económicamente dichos cambios, además, de que estas hubiesen sido adecuadamente aprobadas, mediante la respectiva modificación de obra. (C)</p> <p>Con todo, corresponde que la autoridad comunal practique la consiguiente modificación de obra que atañe a la ejecución de la partida N°2.8.1; "Rellenos Lomas", conforme a las exigencias previstas en el pliego de condiciones de la licitación que se trata, a fin de respetar los principios de equilibrio económico y el de enriquecimiento sin causa, en la situación que se trata, de cuya regularización deberá informar a esta Entidad de Control, con los antecedentes de sustento pertinente, informando de ello, en un plazo de 30 días hábiles, contado desde la comunicación del presente documento, sin perjuicio de su verificación en una posterior acción de seguimiento.</p> <p>Finalmente, sobre la base de lo expuesto, se confirma las deficiencias de control relacionadas con la obligación de fiscalizar, en forma permanente, la correcta y oportuna ejecución de las obras y el fiel cumplimiento del contrato, por parte de la Unidad Técnica, por lo que corresponde que se sustancie un procedimiento disciplinario para perseguir las eventuales responsabilidades administrativas derivadas, debiendo dictar el correspondiente acto administrativo que le dé inicio y remitir una copia a la Unidad de Seguimiento de la Fiscalía de este Órgano Contralor, dentro del plazo de 15 días hábiles, contados</p>

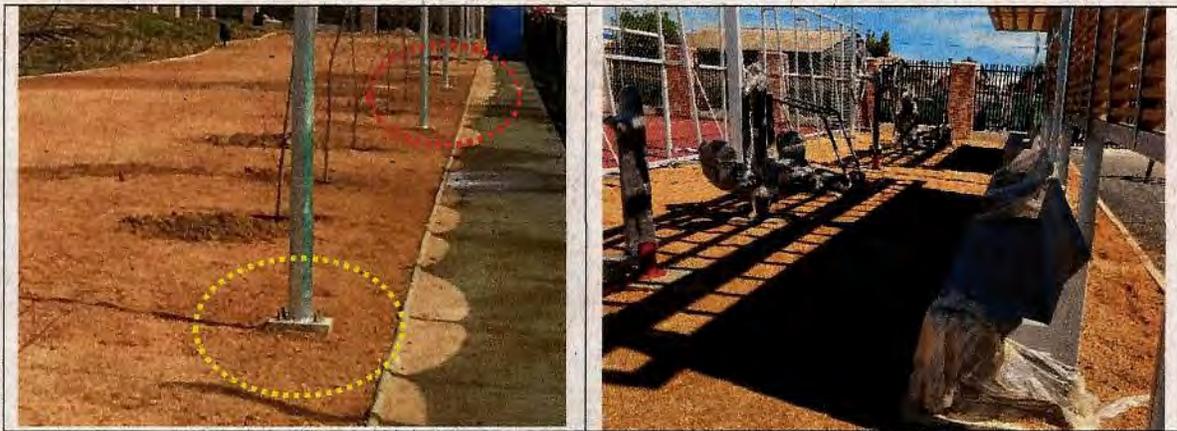
N°	PARTIDA/ ACTIVIDAD/ MATERIA	DETALLE	HALLAZGO	NORMA VULNERADA	RESPALDO
desde la recepción del presente informe.					
2	Postes cónicos de 4m. (62 Unidades)	<p>Una vez apernado el poste se procederá a colocar una capa de hormigón de 5 cm., para proteger los pernos de anclaje, cubriendo una superficie de 0,50 x 0,50 m, en una dosificación de 170 Kg cem/m³.</p> <p>Se solicita que estos postes indicados en los planos sean pintados con pintura electroestática, color a definir por la I.T.O.</p>	<p>De la inspección en terreno se advirtió que, los postes cónicos de 4 metros instalados, presentan -en su base- pernos de anclaje expuestos a la intemperie, los cuales no habían sido cubiertos por la capa protectora de hormigón de 0,50 m x 0,50 m especificada, además, tampoco se advirtió, a esa data, la aplicación de la pintura electrostática según lo fijado en las EE.TT.</p> <p>Pese a lo anotado, la ejecución de dicha partida había sido aceptada y pagada en un 100% por la ITO, en el EEPP N°3, de 17 de mayo de 2019.</p>	Numeral 5.3.11.2, de las EE.TT, aprobadas mediante decreto exento N° 8.452, de 2018, de la Municipalidad de Cauquenes.	Anexo N°3, Fotografía N° 9.

Fotografía N°	9	Fotografía N°	10
Fecha captura	14 de agosto de 2019.	Fecha captura	14-08-2019
Contenido	Se advierte falta de protección de pernos de anclaje y pintura de terminación en postes cónicos de 4m, según lo contemplado en ítem 5.3.11.2, de las EE.TT.	Contenido	No consta el destino de los desechos generados durante las obras, entre otros embalajes, recipientes, mallas plásticas y otros implementos.

N°	PARTIDA/ ACTIVIDAD/ MATERIA	DETALLE	HALLAZGO	NORMA VULNERADA	RESPALDO
		y/o superan técnicamente la comparación con pintura electroestática.			
CONCLUSIÓN		<p>Dada la respuesta de la entidad fiscalizada, cabe subsanar lo relativo a la ejecución de la capa de hormigón de recubrimiento de los pernos de anclaje.</p> <p>No obstante, corresponde mantener lo señalado respecto de la ausencia del tratamiento de pintura electrostática en los postes de 4 m, según lo fijado en las EETT, por ser parte de las obligaciones contraídas por el contratista, en conformidad al pliego de condiciones del contrato a suma alzada examinado, corroborándose que la ITO dio su aprobación al pago de esta partida sin que estuviese completamente terminada al 100%, según lo consignado en las aludidas EETT, y sin que conste además se haya efectuado una modificación formal a las mismas, motivo por el cual - dada las características del hecho observado- corresponde que dicha materia sea incluida en el procedimiento disciplinario que esa entidad edilicia instruirá al respecto. (C)</p> <p>Con todo, la autoridad comunal deberá fortalecer los procedimientos de control interno, en cumplimiento del control jerárquico obligado que debe ejercer respecto del personal de su dependencia, a fin de evitar, en lo sucesivo, situaciones como las expuestas precedentemente, debiendo velar por que el desarrollo de los contratos de obra pública se realice con arreglo a las bases administrativas y pliego de condiciones del contrato respectivo. Materia que deberá considerar en el sumario administrativo citado precedentemente.</p>

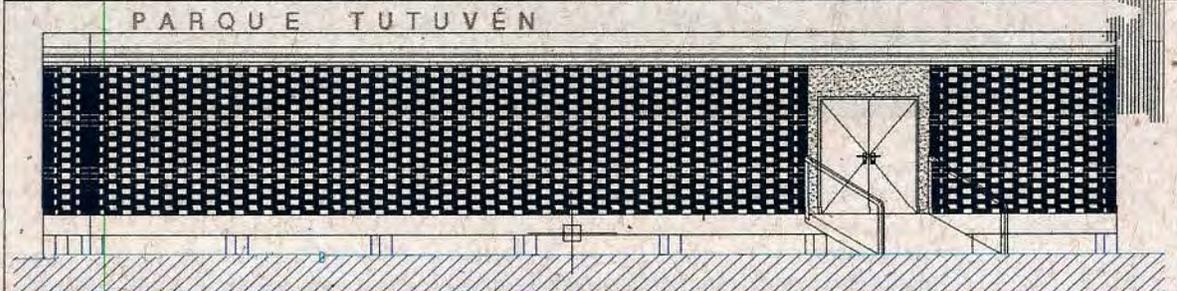
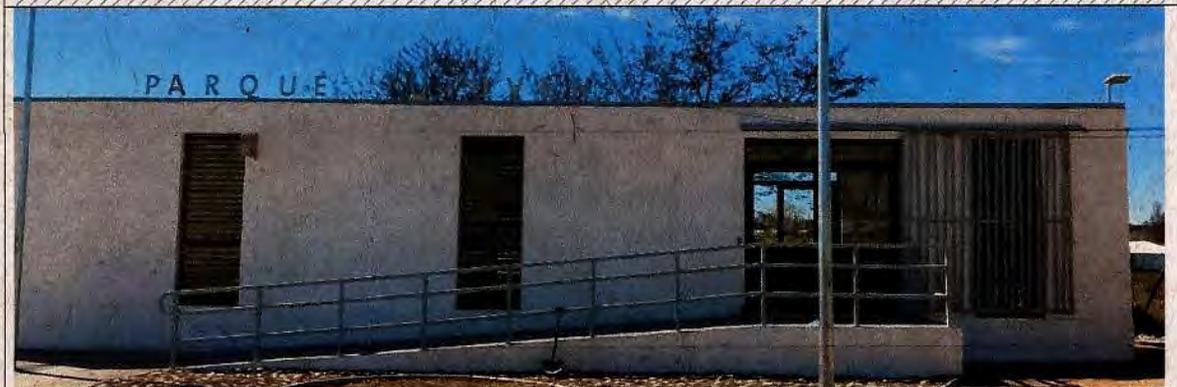
Fotografía N°	12
Fecha captura	13-09-2019
Contenido	Imagen superior modulo proyectado, imagen inferior modulo ejecutado. Se advierten modificaciones en tipo hilada de albañilería y tipo fundación.

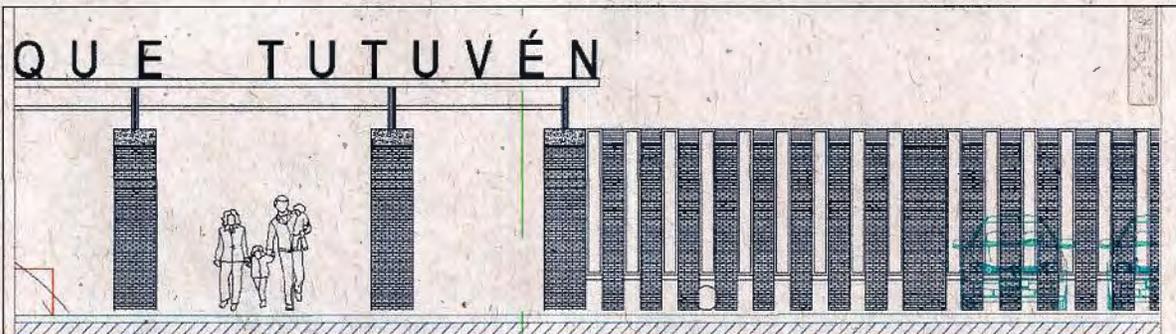
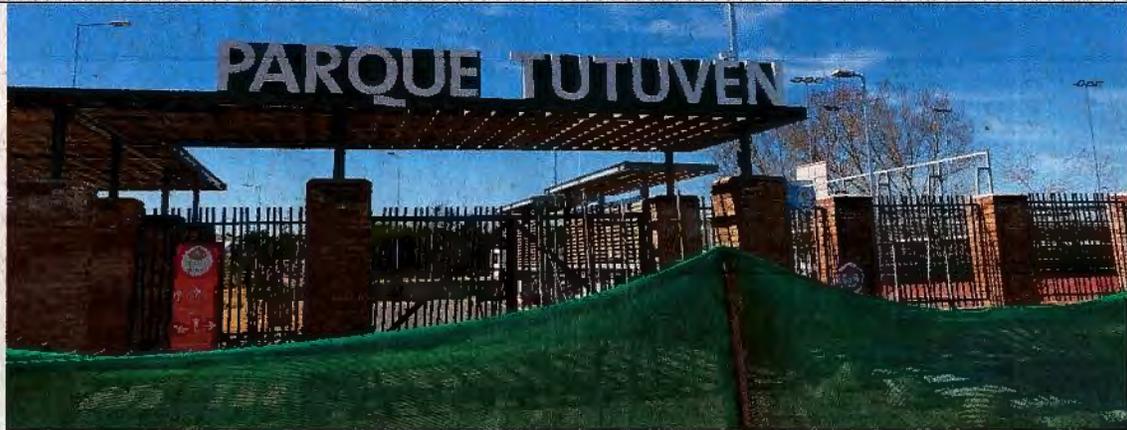
Fotografía N°	13
Fecha captura	13-09-2019
Contenido	Imagen superior modulo proyectado, imagen inferior modulo ejecutado. Se advierte que el proyecto si bien menciona en las EETT la existencia de rejas y portón, estas no se encuentran graficadas en planos, fuera de esto, se advierte una disminución del número de pilares ejecutados y aumento de paños de enrejado.

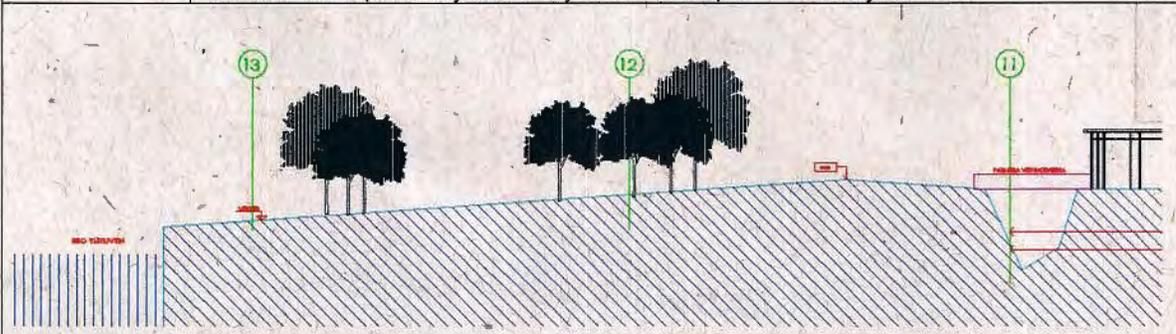
3	Rellenos estructurales no controlados	Finalmente, la bajada al río se realiza por medio de curvas suaves, formadas por pircas de bolones y gradas de durmientes de madera, que en conjunto van permitiendo nivelar y dar un pequeño aterrazamiento que acompañado por arbustos como Arrayancillo, Escalonia rubra, Cola de zorro chileno, Chilco, Equisetum, Papiros, Nalcas y Juncos, otorgan una bajada suave y armónica hasta	Se advirtió que, la mejora de terreno practicada en la zona del borde río de la faena, se efectuó mediante la ejecución de rellenos del suelo, de forma diversa a lo fijado en el proyecto técnico aprobado, advirtiéndose que su terminación alcanzó una cota similar al nivel de calle, es decir, elevando el nivel del borde por sobre los 2 metros, no obstante, no consta la documentación técnica de respaldo de dicha solución mediante el respectivo estudio de mecánica de suelo del terreno, controles de relleno y densidades, ensayos de	Decreto exento N° 8.452, de 2018, de la Municipalidad de Cauquenes, que aprueba las Bases Administrativas Generales, Bases Administrativas Especiales, Anexos, Planos y Especificaciones	Anexo N°3, Fotografías N°s 14, 15 y 16. Acta Constancia, de 13 de septiembre de 2019.

Fotografía N°	14
Fecha captura	-
Contenido	Corte longitudinal sur, en lámina 18; se advierte como el terreno se presenta de forma descendente hacia el curso del río.

CONCLUSIÓN		<p>Al respecto, cabe mantener lo observado, puesto que la entidad edilicia no aporta nuevos antecedentes que permitan variar los cuestionamientos planteados, en especial en lo que dice relación con las certificaciones relativas al debido control de compactación de los rellenos efectuados en la zona del borde río, independientemente que existan garantías comprometidas por la correcta ejecución de los trabajos, por consiguiente, corresponde que dicha situación sea incorporada al procedimiento disciplinario que esa entidad edilicia instruirá al respecto. (C)</p> <p>En adelante, dicha repartición deberá evitar la reiteración de inobservancias como las advertidas, correspondiendo, por ende, reforzar los procedimientos de control e inspección oportuna -en terreno- de las obras que ejecute, a través de terceros, conforme a las atribuciones que el ordenamiento jurídico le confiere a la ITO de velar por su correcta ejecución y</p>
